VALORACIÓN DE LAS INDEMNIZACIONES CORRESPONDIENTES A BADAYA INMUEBLES S.L.

(Parcela 21)

Enero de 2014

VALORACIÓN DE LAS INDEMNIZACIONES CORRESPONDIENTES A

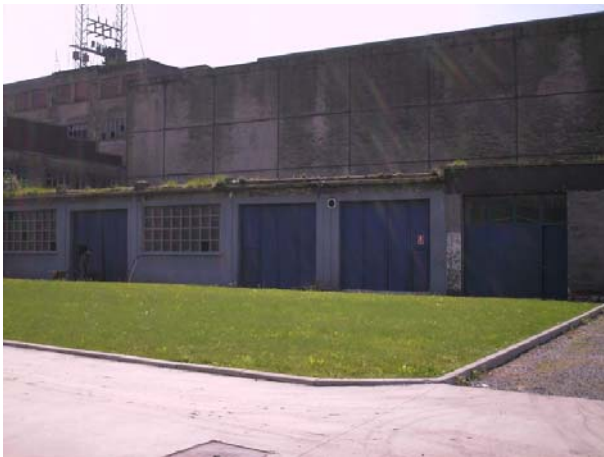
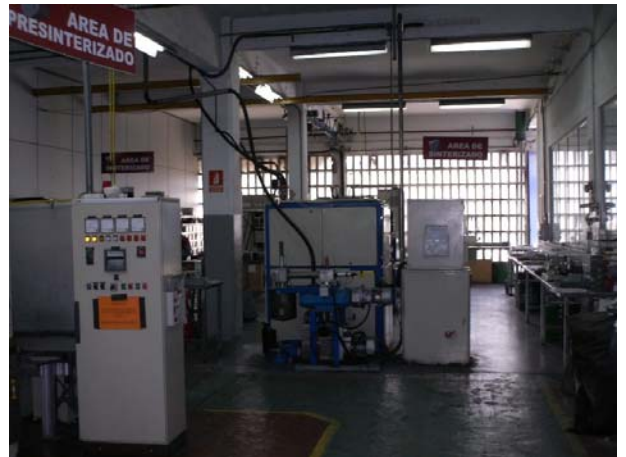
Edificio 3

Edificio 3: Edificación de Planta baja destinado a talleres y parte de planta 1ª denominada edificio 5 destinada a oficina, aseos, vestuarios.

La cubierta es plana, las fachadas de gresite y zonas raseadas, la carpintería de pavex.

El suelo interior en su planta baja es de hormigón, paredes y techos pintados, carpintería interior metálica. El estado de conservación no es bueno.

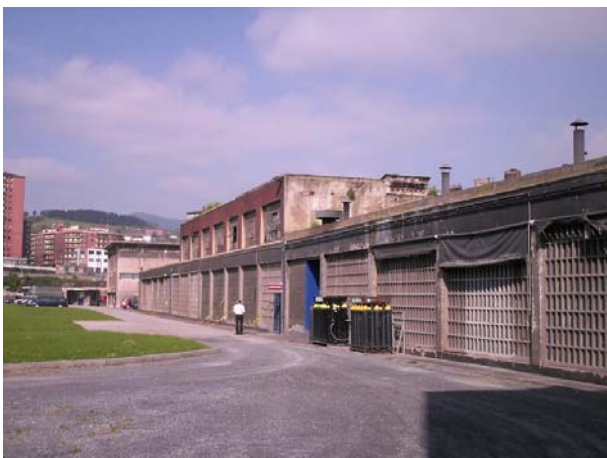
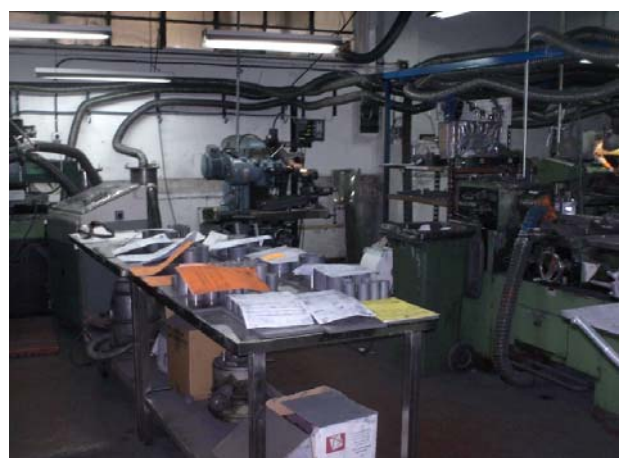
Edificio 4

Edificio 4: Edificio de Planta Baja de estructura de hormigón y cubierta plana, con fachadas de gresite y zonas raseadas, la carpintería exterior es de tabique de pavex.

Se encuentra dividido en dos espacios a partir de una mampara desmontable de estructura de aluminio y paneles de melamina. Los acabados son de hormigón lucido en suelo, y parte renovado en 2.005 pulido.

La distribución interior en formación de zona de I+D Y Control de Calidad, es de cierres de ladrillo con carpintería de aluminio, las paredes en su interior se encuentran en parte alicatadas, el suelo es de terrazo y los techos registrables. El estado de mantenimiento y conservación es bueno.

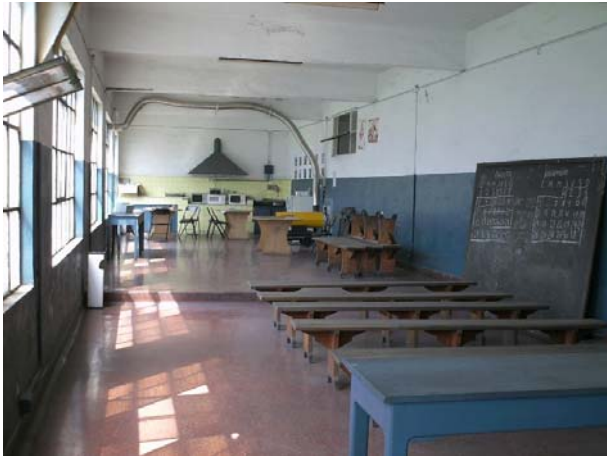
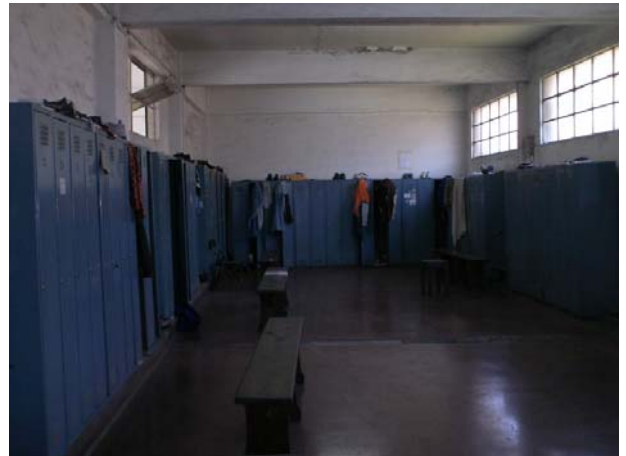
Edificio 5

Edificio 5: Se denomina a la planta primera del edificio nº 3, se accede a través de una escalera de terrazo con algunos peldaños deteriorados, paredes y techos pintados que presentan grandes manchas de humedad y zonas deterioradas.

Existen diversas distribuciones con ladrillo y paredes raseadas y pintadas y en parte alicatadas para la constitución de vestuarios, aseos, y comedor, la carpintería exterior es metálica.

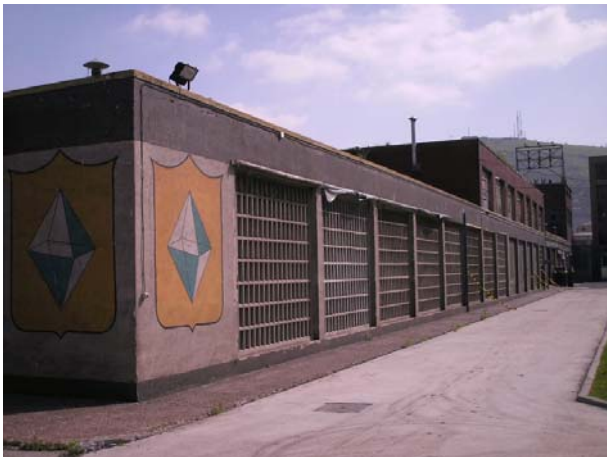
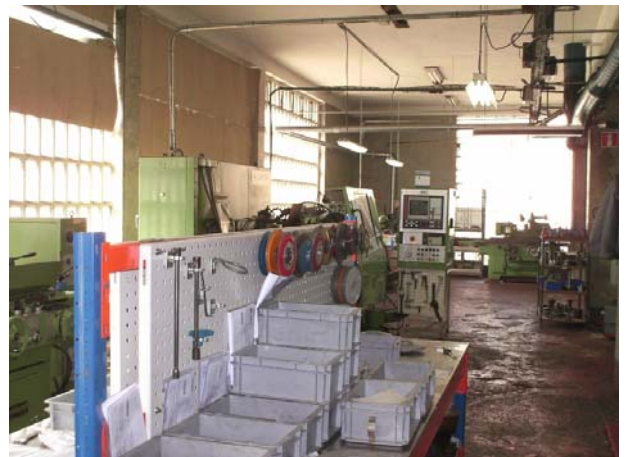
Edificio 6

Edificio 6: Nave de una planta con la cubierta a dos aguas de estructura metálica y cobertura de placas de fibrocemento en muy mal estado con zonas rotas. El suelo se en parte hormigonado recientemente. No tiene carpintería en el hueco de entrada, ni en los laterales, al encontrarse los cierres perimetrales a cierta distancia de la cubierta.

La altura del mismo es de aprox 8 m libre, existiendo una zona en su parte posterior de una altura aprox a 4,9 m libre.

Es muy antigua se encuentra muy deteriorada y es utilizada para guarda de material y máquinas.

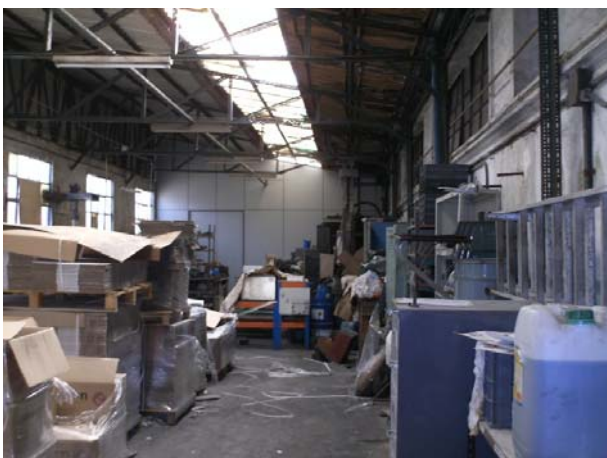
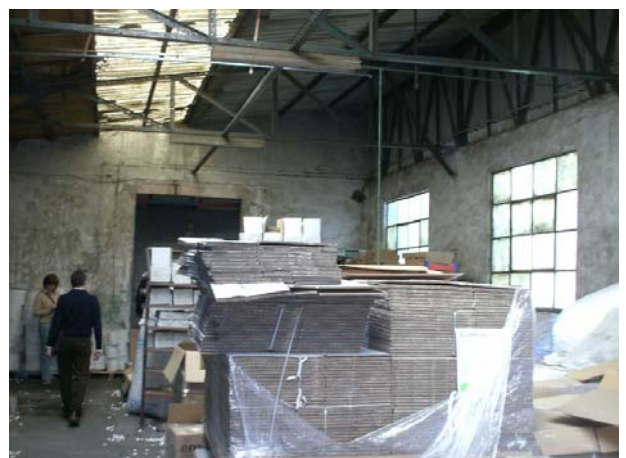
Edificio 7

Edificio 7: Anexo posterior al edificio 4, edificación de tipología constructiva muy sencilla, con cubierta metálica a un agua a poyadas en el cerramiento del anexo y el cerramiento de bloque o ladrillo exterior, la cobertura de fibrocemento y placas onduladas traslúcidas. La instalación eléctrica es exterior y la iluminación fluorescente colgada.

La nave se encuentra dividida en dos partes por medio de una mampara desmontable de estructura de aluminio y paneles laminados. Suelo de hormigón y paredes pintadas, carpintería exterior metálica, estado regular, con zonas desconchadas en paredes y suelos.

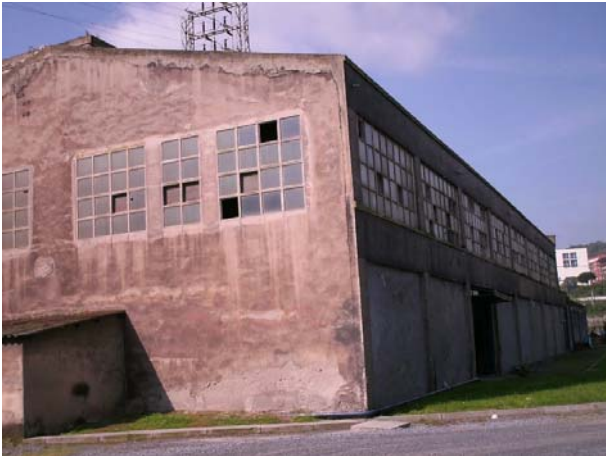
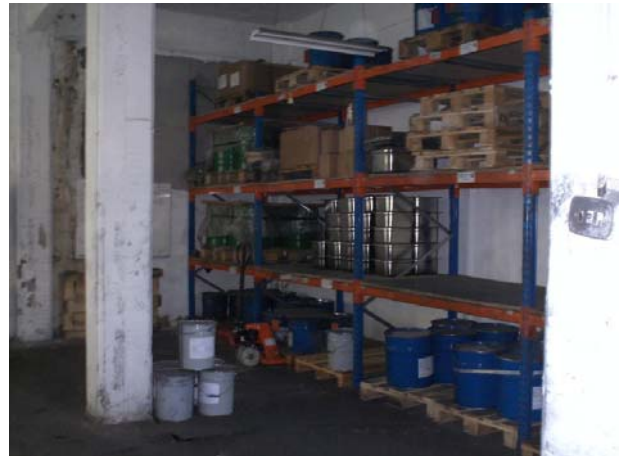
Edificio 9

Edificio 9: Edificación de planta de 4 plantas altas, anteriormente se utilizaba para la obtención del Carburo de Wolframio, en la actualidad tan solo se utiliza la planta baja.

Es de cubierta plana estructura de hormigón, cierres exteriores raseados y pintados y carpintería de hormigón.

Suelo de hormigón paredes y techos raseados y pintados en parte azulejados, instalación eléctrica exterior e iluminación fluorescente, presenta zonas desconchadas tanto en suelo como en paredes y techos, el estado de conservación es regular.

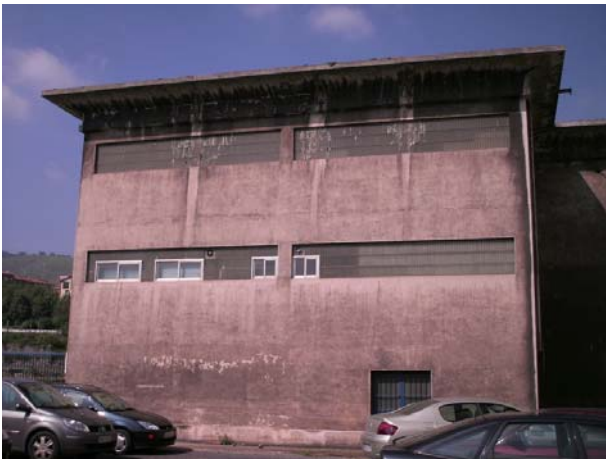
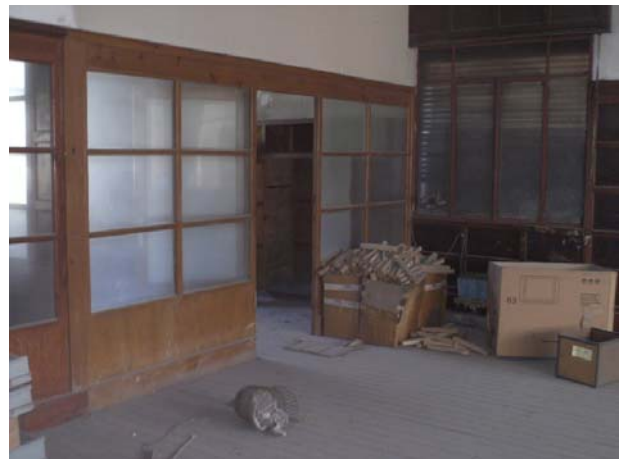
Edificio 10

Edificio 10: edificación de estructura de hormigón de planta baja y cubierta plana, con grandes puertas de acceso, metálicas y de madera, su interior se encuentra muy deteriorado, los cierres perimetrales son de ladrillo raseado interior y exteriormente y los ventanales de hormigón. Existe una zona de unión entre el edificio 13 y el 11, con viguetas de madera y cobertura de placas de fibrocemento y traslúcido, la fachada tiene el mismo tratamiento que el nº 10 y 13.

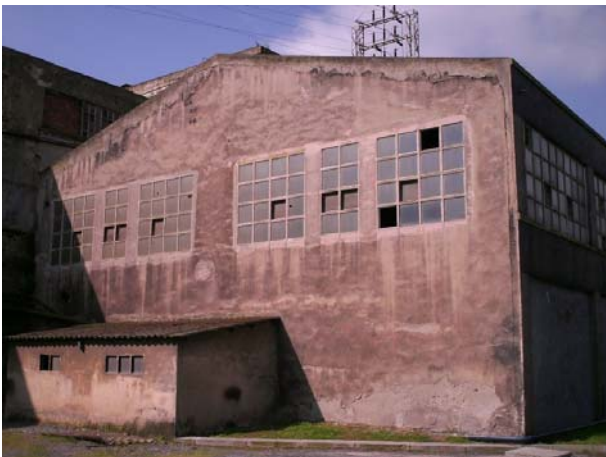
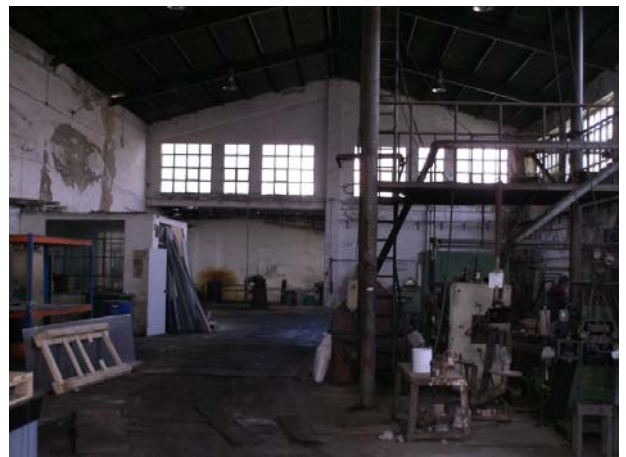
Edificio 13

Edificio 13: Edificación de planta baja diáfana y tipología industrial, cubierta a dos aguas de estructura metálica sencilla y cobertura de fibrocemento, las paredes pintadas, los suelos de hormigón.

Presenta grandes manchas ennegrecidas de humedad en paredes con desconches, zonas de suelo deterioradas. La carpintería de las ventanas es de hormigón.

El estado de conservación es malo.

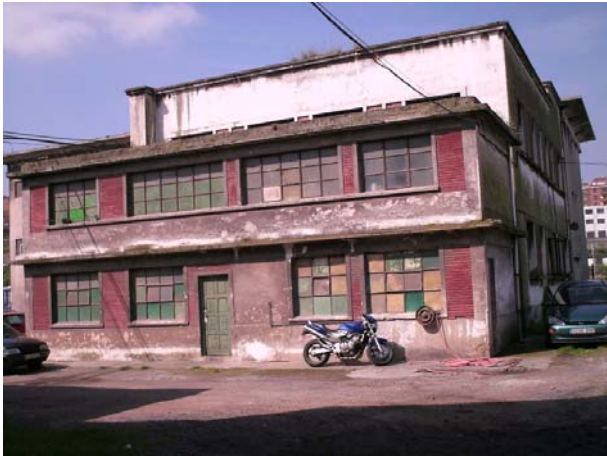
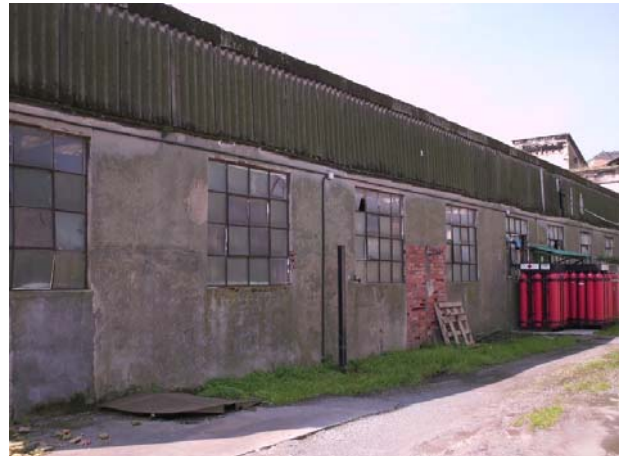
Edificio 15

Edificio 15: Anexo al edificio 2, destinado a vestuarios, consta de planta baja y primera, es de estructura de hormigón, cubierta plana, a la planta segunda se accede a través de una escalera exterior de hormigón.

El cierre exterior es de cara vista y la carpintería metálica, en su interior las paredes y techos pintados. Estado regular.

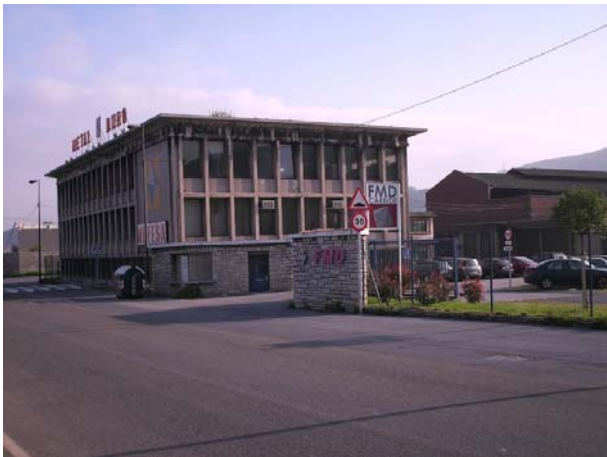
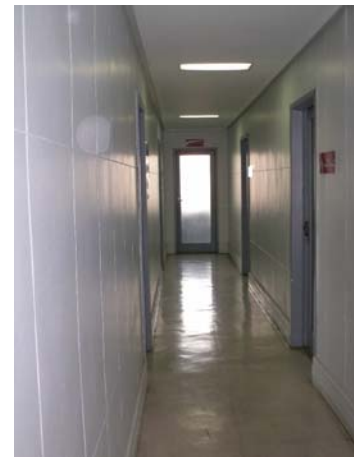
Edificio oficinas

Edificio 1: Destinado a oficinas, se compone de semisótano en desuso, ya que sufre de inundaciones, planta primera destinada a oficinas y primera destinada a almacén. El edificio es de estructura de hormigón y cubierta plana, las fachadas de gresite y raseadas, la carpintería exterior metálica.

Semisótano en desuso, ya que sufre inundaciones, su uso fue de almacén, los acabados interiores son de suelos de hormigón, paredes y techos pintados, presenta grandes desconches en paredes y humedades.

Planta primera destinada a oficinas, en ella se encuentran algunos despachos, sala de reuniones y aseos entre otros, los acabados son diversos, con suelos de moqueta, corcho, saipolán y plaqueta en baños, las paredes pintadas excepto en el baño que son de plaqueta, y los techos registrables o pintados.

Planta segunda destinada a almacén, sin acabados interiores específicos.
