**INFORME DE VALORACIÓN SEGÚN ART. Nº 24 DEL REAL DECRETO 1492/2011 DE 24 DE OCTUBRE (METODO DE COMPARACIÓN) DE UN CONJUNTO INDUSTRIAL TERMINADO COMPUESTO POR DOS NAVES INDUSTRIALES SITUADAS EN C/ SAGARDUI Nº 2 Y C/ RIBERA DE DEUSTO Nº 34, Y POR UNA PARTE DE UN PATIO CUBIERTO SITUADO EN LA ZONA ZAGUERA DEL EDIFICIO RESIDENCIAL SITO EN C/ RIBERA DE DESUTO Nº 34-BIS, IDENTIFICADAS COMO PARCELAS Nº 74, Nº 75 Y Nº 74.1, RESPECTIVAMENTE, (SEGÚN PROYECTO DE REPARCELACIÓN DE LA UE-1 DE LA AI-1 DEL AREA MIXTA DE ZORROTZAURRE), EN EL MUNICIPIO DE BILBAO, BIZKAIA.**

**Nº DE VALORACIÓN: 019925/27-2015**

Informe de valoración en C/ Sagardui nº 2 y C/ Ribera de Deusto nº 34  
Parcelas nº 74, nº 75 y nº 74.1, propiedad de Herederos de Vázquez Albor.

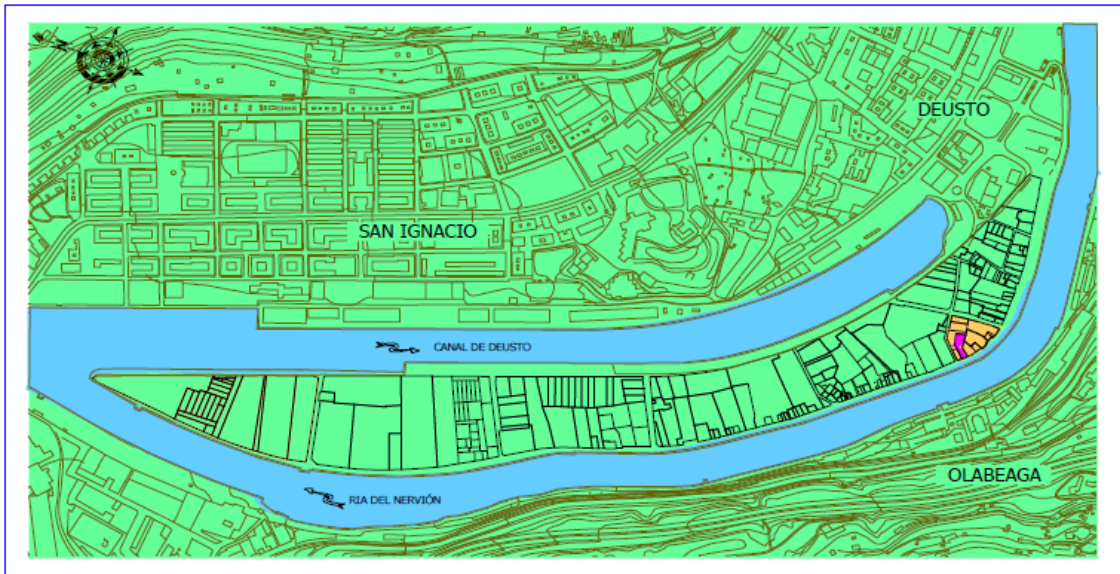
Parcela nº 75 (C/ Ribera de Deusto nº 34)

Nave de planta baja compuesta por una primera zona que da a la calle Ribera de Deusto con una crujía con cubierta inclinada a dos aguas y una segunda zona, situada al fondo de la misma y girada con respecto a la primera zona, compuesta por dos crujías con una cubierta inclinada y a dos aguas en cada crujía.

La nave tiene en planta una forma bastante irregular, con forma trapezoidal en ambas zonas, siendo medianero por todos sus lados salvo el frente de la nave que da a la calle Ribera de Deusto, por donde tiene su acceso a través de una puerta para acceso rodado incluida puerta peatonal, estando retranqueada dicha puerta respecto a la alineación de la calle 4,25 m.

A la entrada a la nave y a derecha de la misma existe un local-tienda y un almacén y sobre este almacén a modo de entreplanta una oficina a la que se accede por una escalera interior.

La nave es un espacio diáfano salvo la estructura de pilares existentes en la zona del fondo que divide el espacio en esta zona en dos crujías.

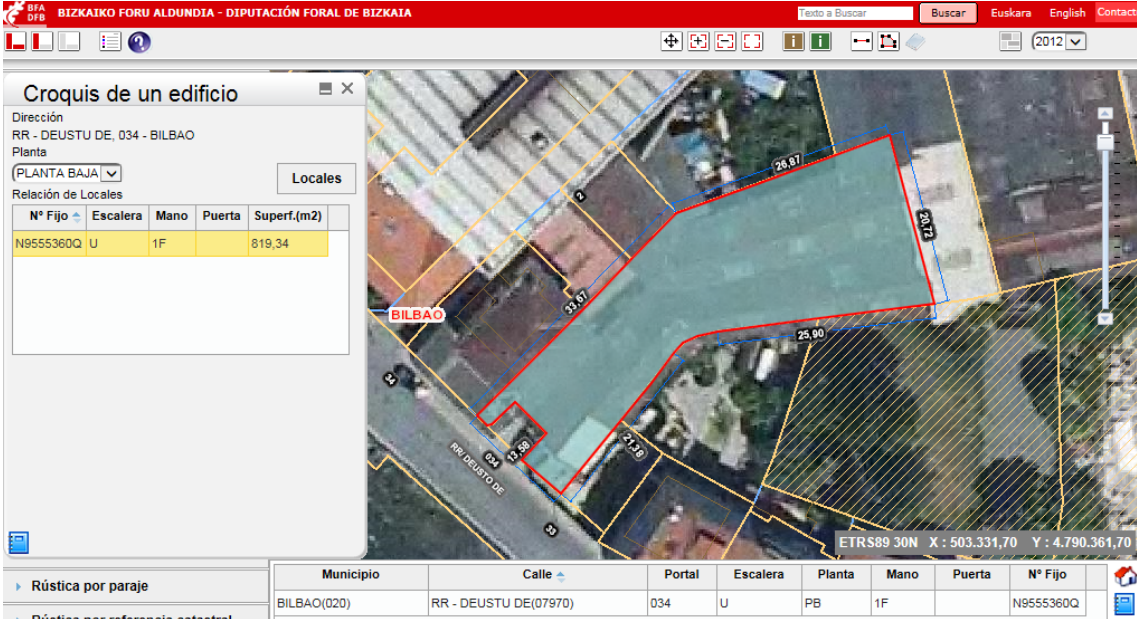
**Croquis de un edificio**

Dirección  
RR - DEUSTU DE, 034 - BILBAO

Planta  
PLANTA BAJA

Nº Fijo	Escalera	Mano	Puerta	Superf.(m2)
N9555360Q	U	1F		819,34
