INFORME

EDIF. SITO EN RIBERA DE DEUSTO Nº 9
DE BILBAO

JULIO TAIBO GARCÍA Y OTROS

RESUMEN EJECUTIVO DE LA VALORACIÓN DE LOS EDIFICIOS

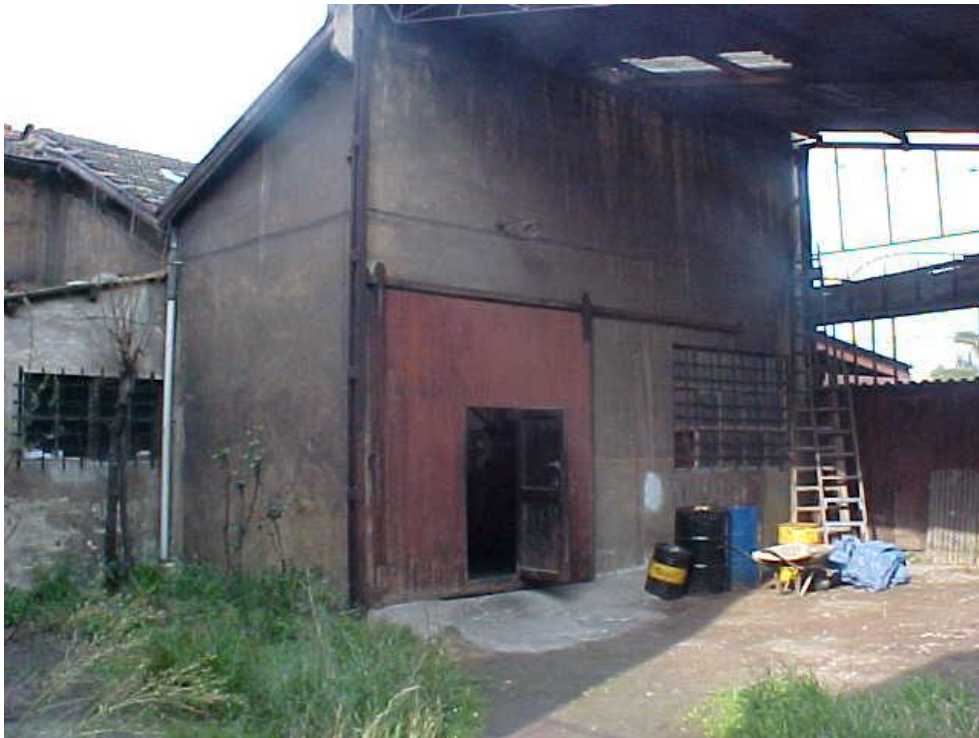
Vista de la fachada principal

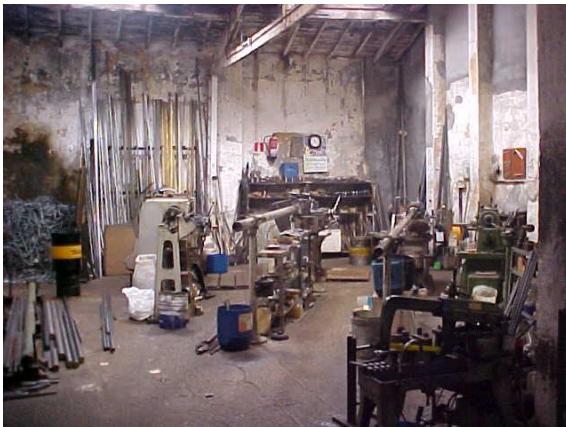
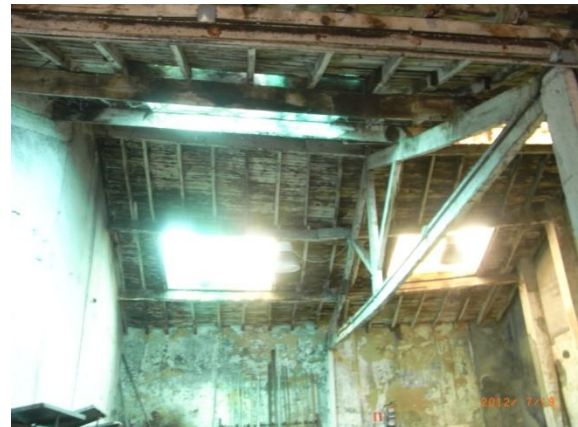
Según las observaciones que hemos podido efectuar se trata de una edificación de una sola planta, muy antigua y en estado de conservación muy deficiente.

El edificio dispone de una sola puerta de acceso y está construido en estructura de pórticos de pilares de hormigón, sobre los que se asientan unas cerchas de madera pintada, correas en algún caso de metal y en los más de madera y sobre ellas se asienta tableta y una chapa de fibrocemento con varios traslucidos. Dispone de canalones y una bajante de zinc. Los cierres laterales son de fábrica de ladrillo lucido y los acabados de pintura están en muy mal estado. La solera es de hormigón en masa sin tratar. Dispone de instalación eléctrica básica y de fuerza para algunas máquinas.

Su estado de conservación general de conservación es muy deficiente.
