# INFORME

## EDIFICIO SITO EN RIBERA DE ZORROTZAURRE Nº 10-11 DE BILBAO

**JUNTA DE CONCERTACIÓN DE LA UNIDAD DE EJECUCIÓN 1  
PENINSULA DE ZORROTZAURRE BILBAO  
C/ Colón de Larreátegui, nº 13-2º dcha.  
48001 – Bilbao**

## RESUMEN EJECUTIVO DE LA VALORACIÓN DE LOS EDIFICIOS

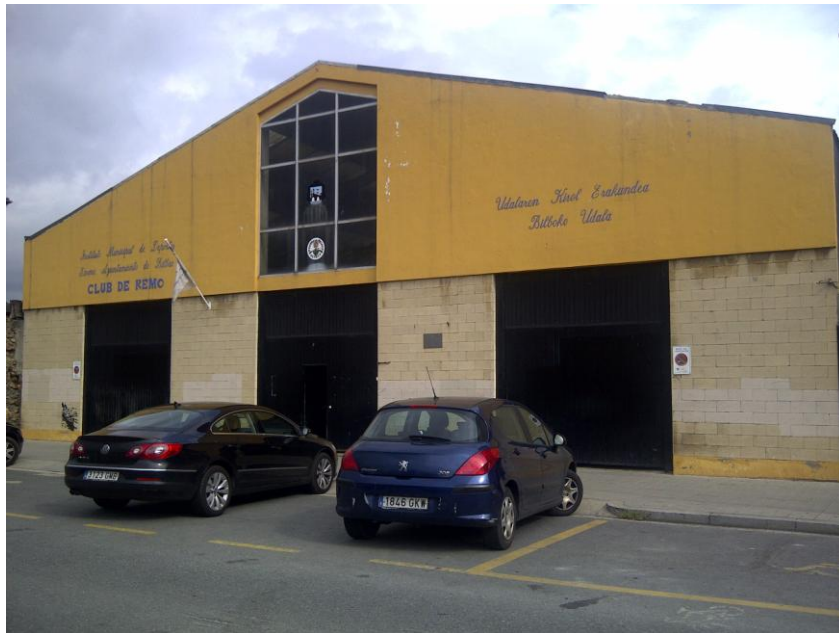
Vista de la fachada principal

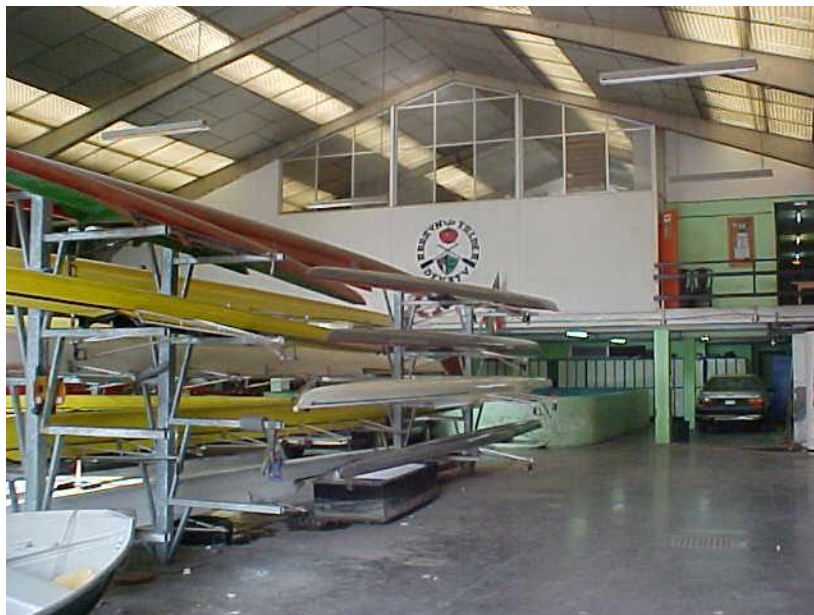
El edificio dispone de 3 grandes puertas de acceso y está construido en estructura de pórticos de hormigón armado con vigas esbeltas, correas de hormigón y cierres de cubierta de fibrocemento con líneas de translucidos. Dispone de bajantes de PVC.

Los cierres laterales son de bloques de hormigón y dispone de acristalamientos en fachada. La solera es de hormigón pulido. Dispone de instalación eléctrica básica y luminarias suspendidas.
