INFORME

VALORACIÓN DE LOS EDIFICIOS SITOS EN RIBERA DE ZORROTZAURRE Nº 12, 13 y 14 EN BILBAO

**JUNTA DE CONCERTACIÓN DE LA UNIDAD DE EJECUCIÓN 1
PENINSULA DE ZORROTZAURRE BILBAO
C/ Colón de Larreátegui, nº 13-2º dcha.
48009 – Bilbao**

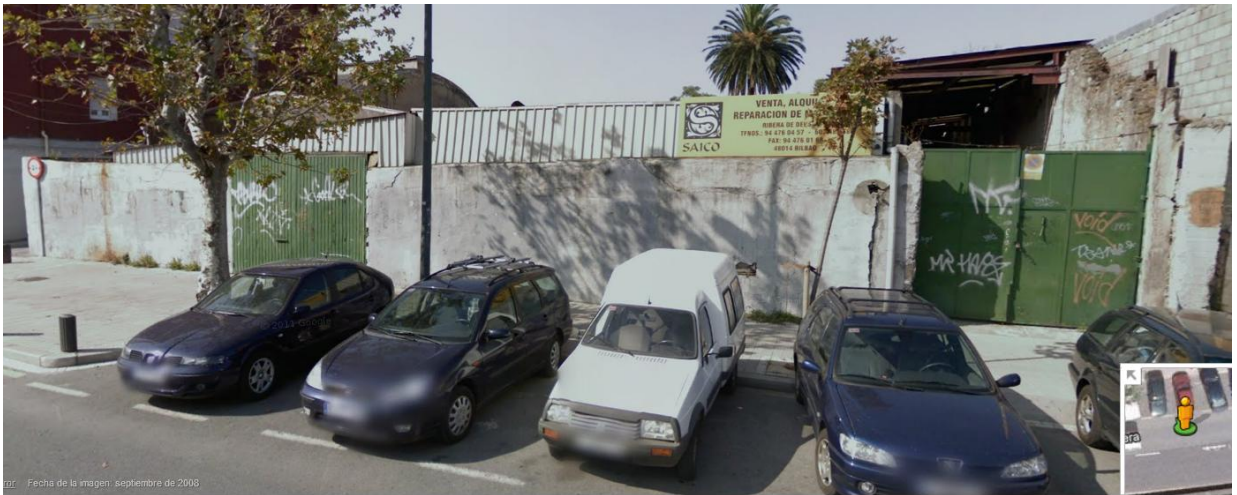
Vista de la fachada principal

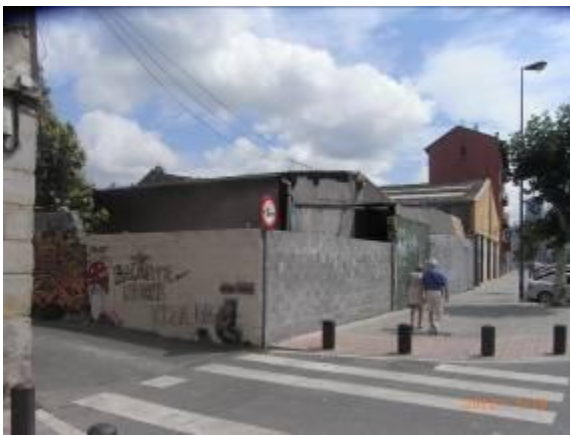
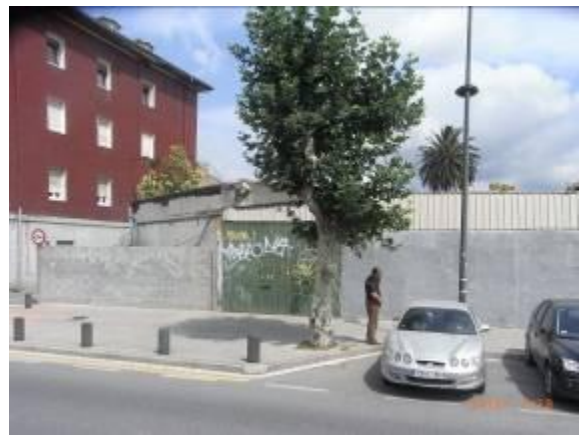
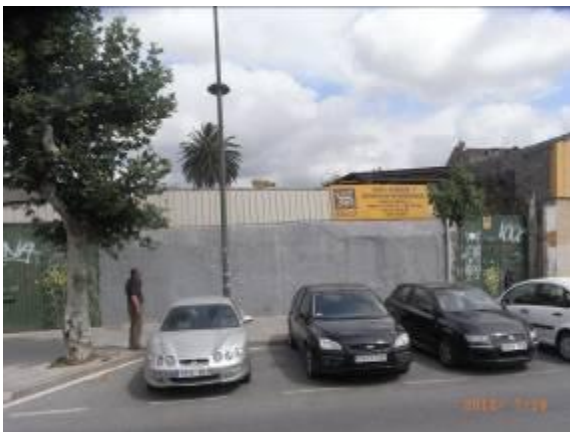
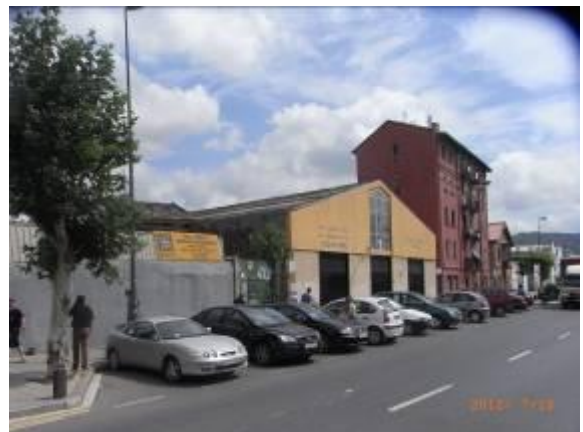
Según las observaciones que hemos podido efectuar se trata de edificaciones de una sola planta simples construidas con estructuras metálicas a base de perfiles laminados con correas metálicas en cubierta y cierres de fibrocemento y chapa simple. Disponen de iluminación natural en cubierta a través de lucernarios. La solera es de hormigón.

Entendemos que los edificios disponen de las instalaciones mínimas de alumbrado. Su estado de conservación es deficiente en exteriores.
