# VALORACIÓN DE LAS INDEMNIZACIONES CORRESPONDIENTES A BENITO REMIREZ (Parcelas 34, 66).

El objeto de este informe de valoración es el de calcular el coste de la indemnización por demolición del edificio industrial ubicado en Ribera de Ramal de Olabeaga 18 (Plza Eugenio Olabarrieta 2) y S.Felicísimo 7.

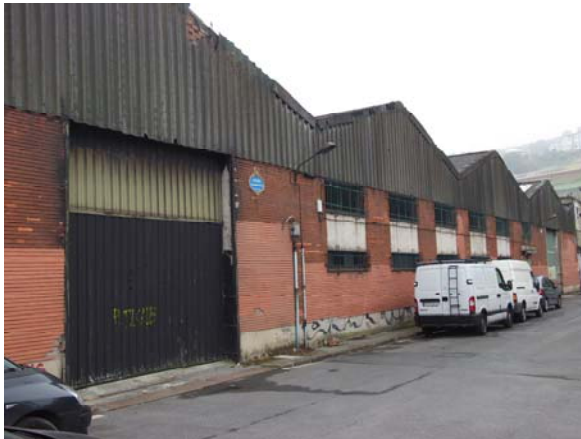
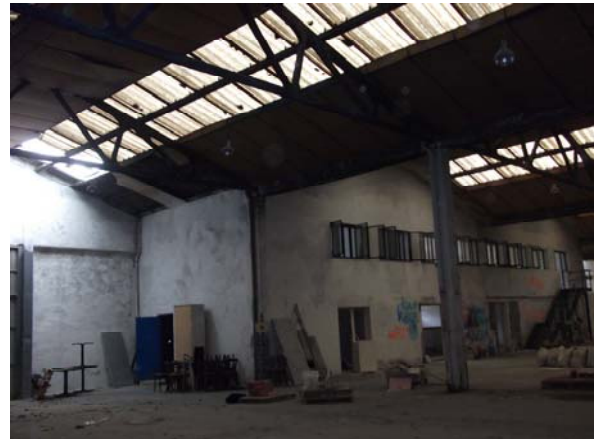
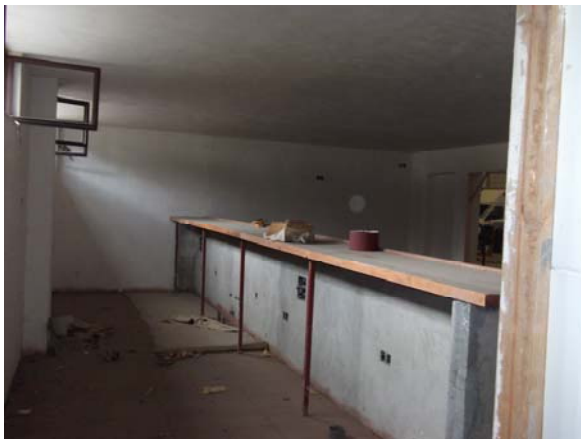
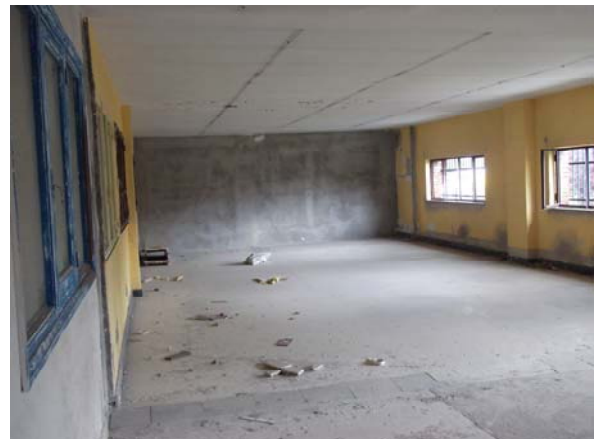
Ramal de Olabeaga 18

**Estado de conservación:** Normal para los años de vida transcurridos, presenta paredes con grandes manchas, suelos deteriorados, la fachada presenta plaquetas desplomadas y cristales de fachada rotos.

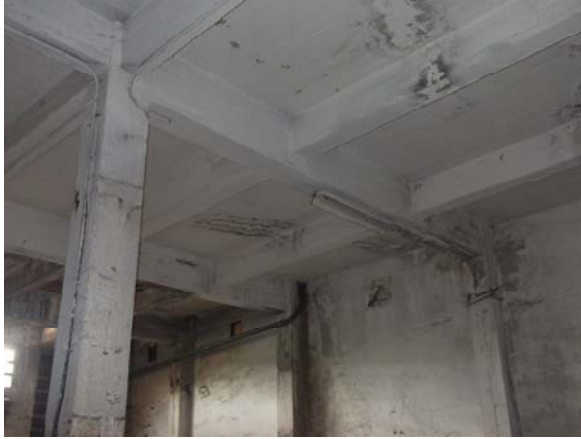
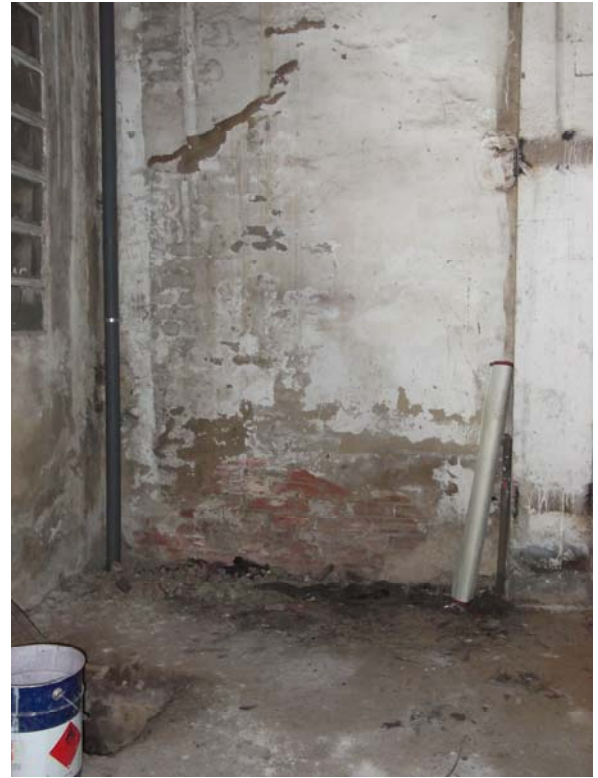
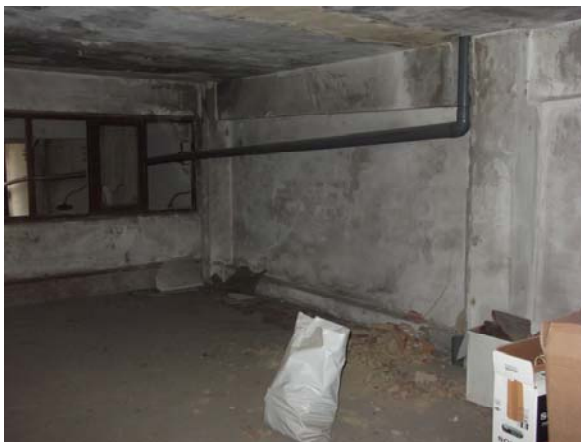
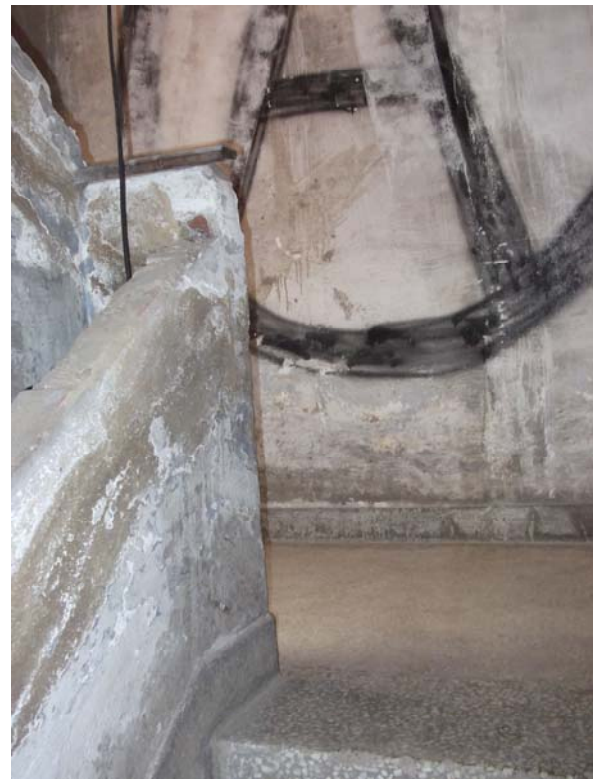
S.Felicísimo 7

**Estado de conservación:** Regular, desconches en paredes interiores y zonas ennegrecidas, plaquetas de fachada desplomadas y falta de cristales.

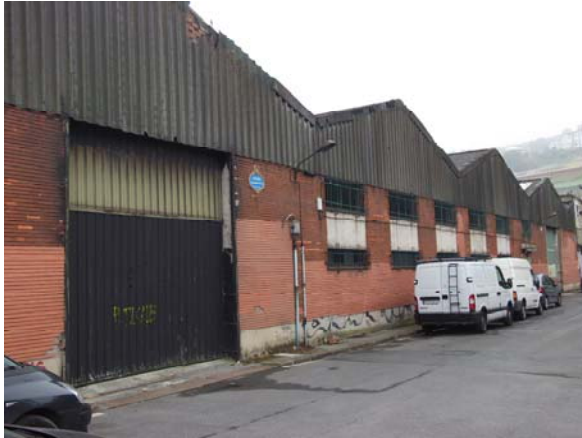
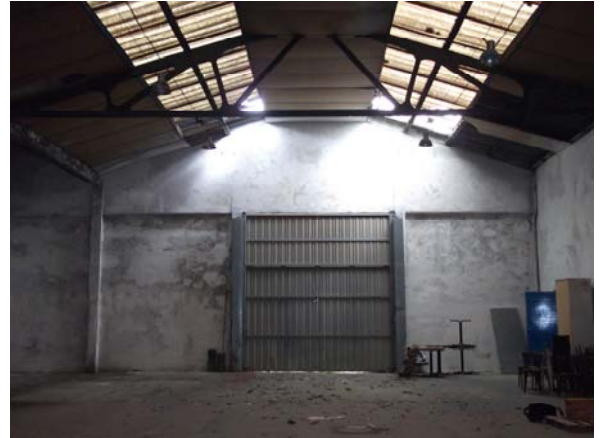
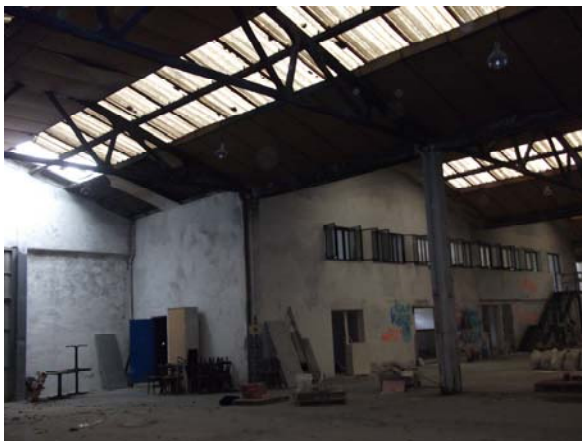
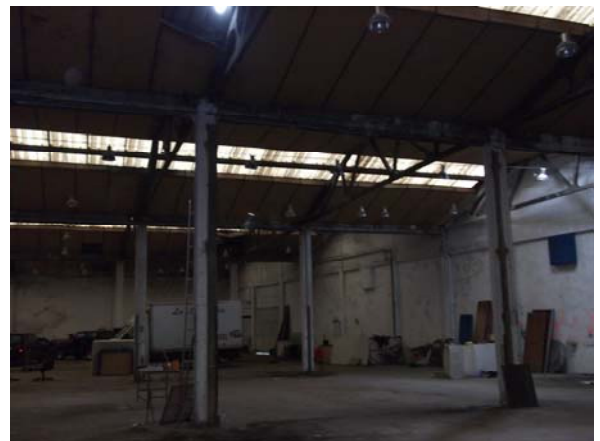
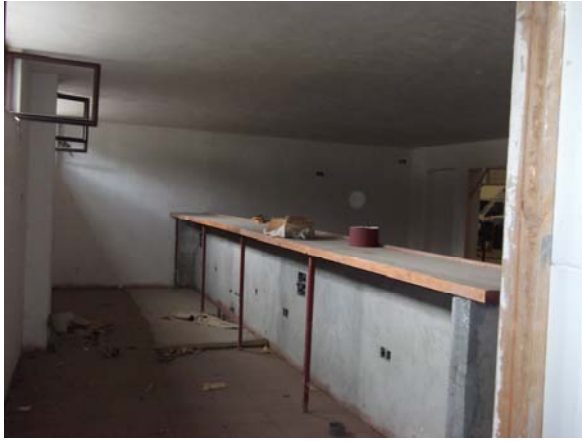
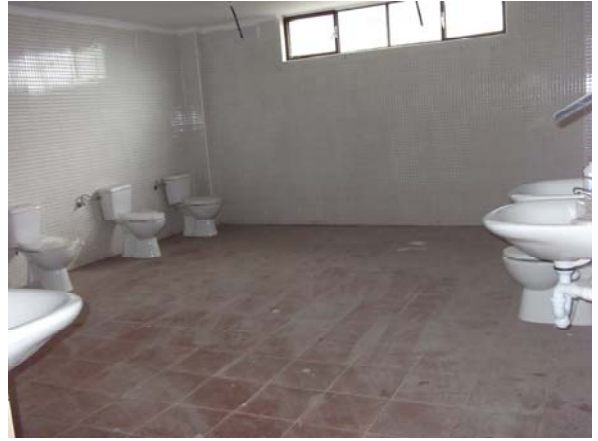
Ramal de Olabeaga 18

Zona de Almacén: Puertas de acceso metálicas, carpintería exterior de hierro con protección metálica, faltan cristales. El suelo es de hormigón, las paredes raseadas y pintadas.

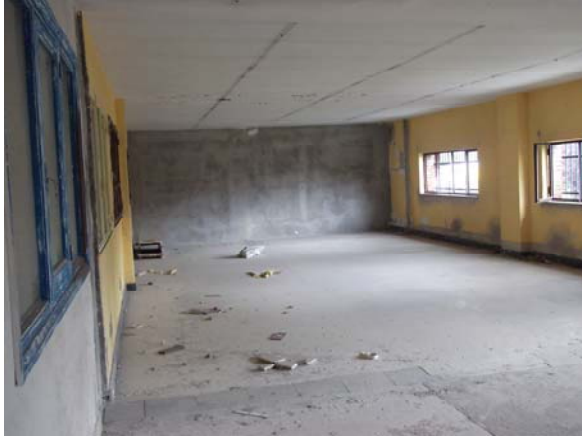
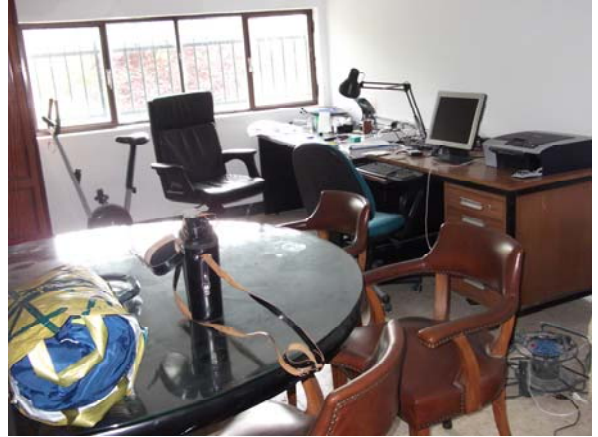
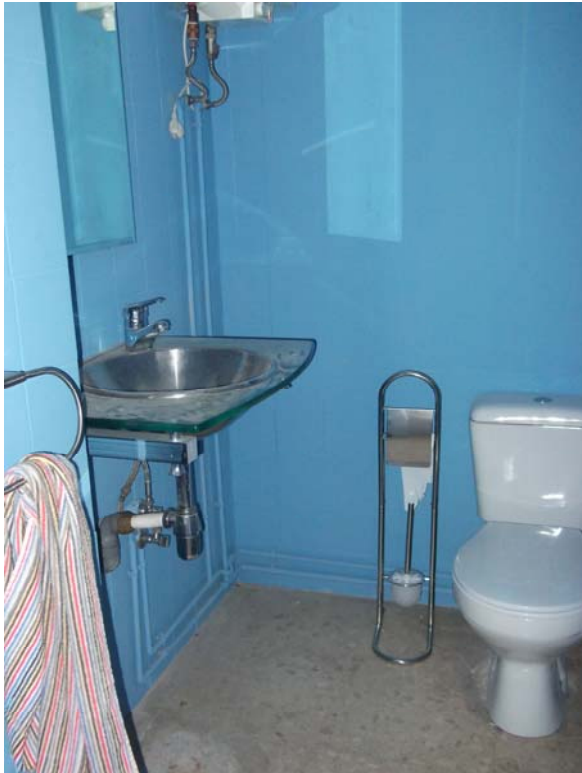
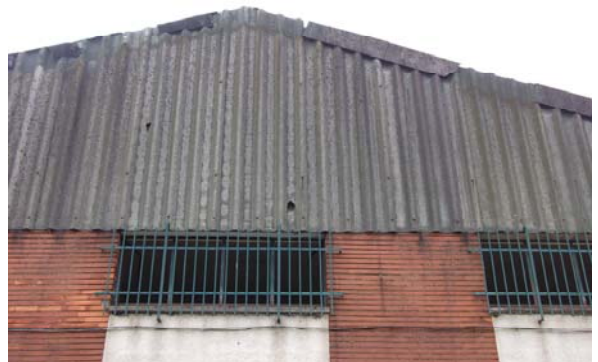
Ramal de Olabeaga 18 (p. 1ª)

Entrepanta: dividida en dos partes, una con acceso desde la caja de escalera directa desde el exterior habilitada y equipada como oficina y otra con acceso directo desde la zona de tipología industrial.

Los acabados son de terrazo en suelos, paredes pintadas excepto aseos que están alicatadas y pintadas y techos de escayola con moldura. La carpintería hacia el antiguo taller es doble.

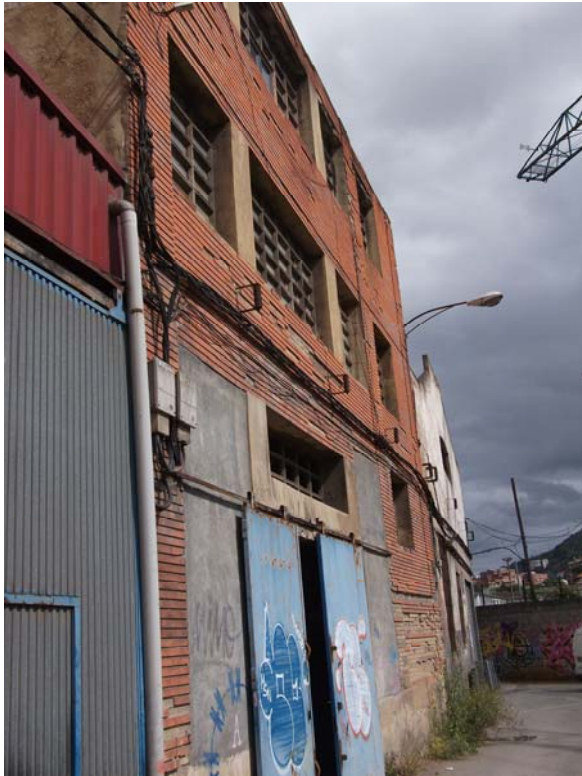
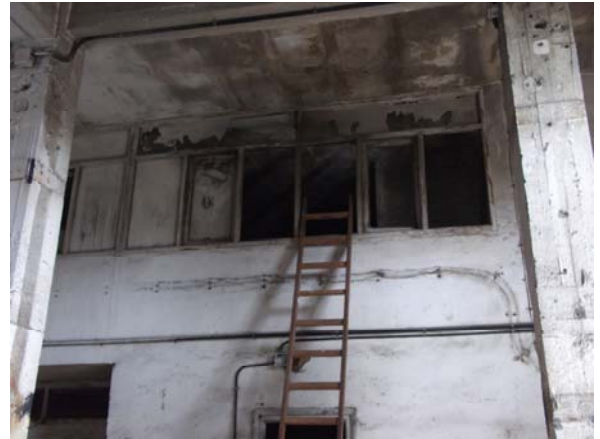
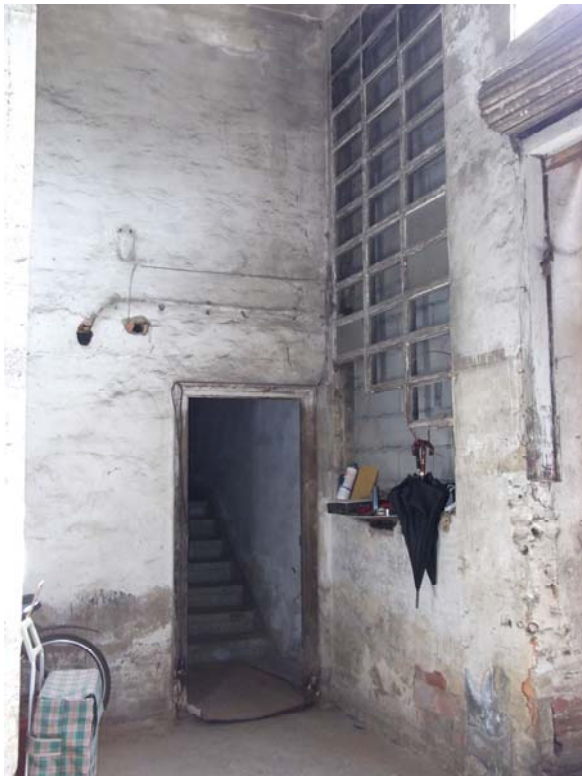
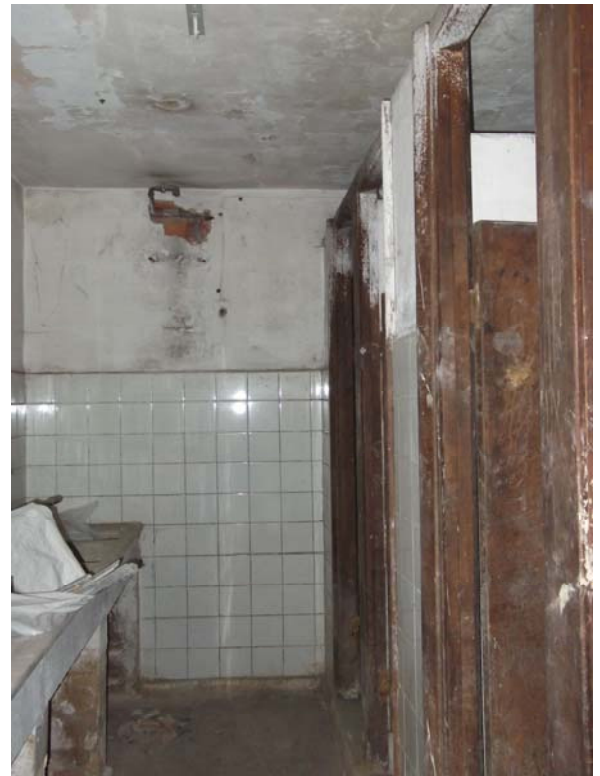
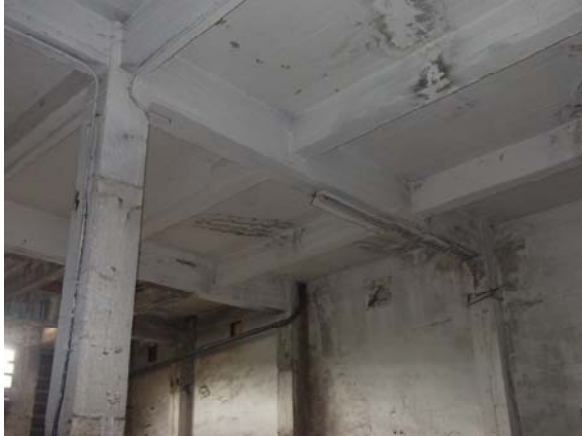
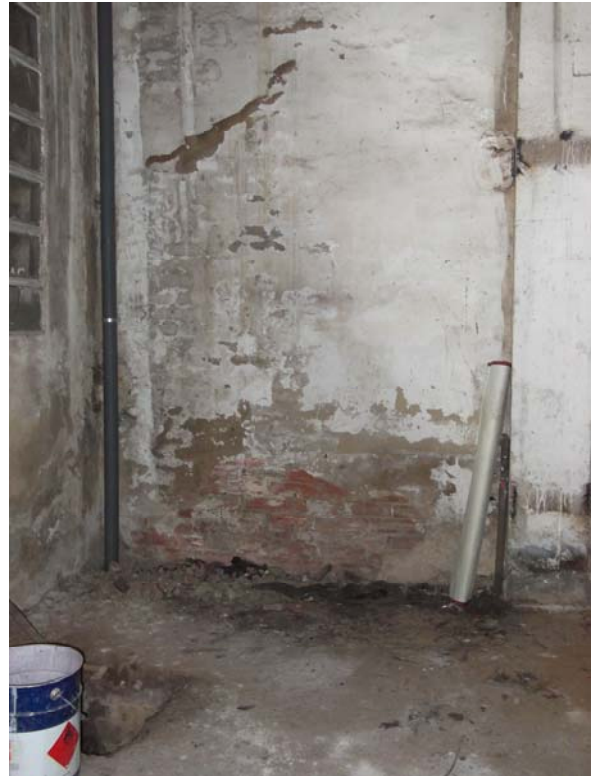
S.Felicísimo 7

Hay diverso material almacenado, correspondiente a mobiliario auxiliar, algunos armarios, mesas, vajilla, lámpara y otros enseres de uso domésticos antiguos. ( almacén de brocante.)
